**TEMAT OPRACOWANIA:**   **Opinia dendrologiczna o stanie  
zachowania drzewa**

**ZLECENIODAWCA:**           **Urząd Miasta i Gminy w Niepołomicach**

**Data opracowania: grudzień 2024 r.**

#### **3.1. Dąb szypułkowy (*Quercus robur*)**

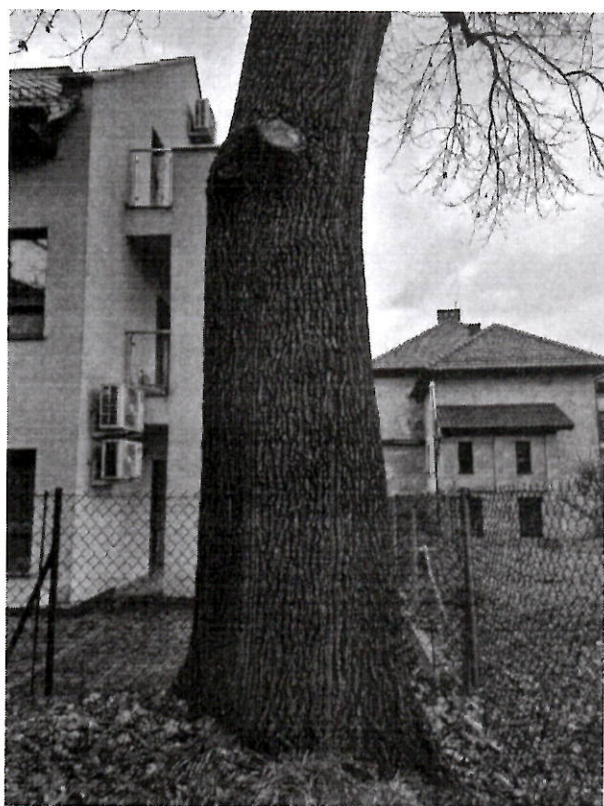
*Odziomek z raną po usuniętych konarzach*

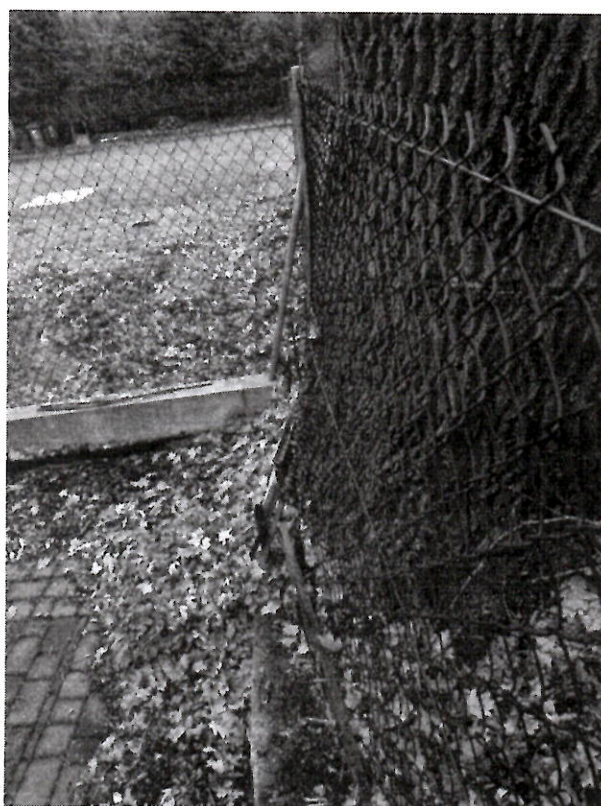
Negatywnym aspektem jest lokalizacja drzewa bezpośrednio przy granicy działki, przez co powoduje ono uszkodzenie ogrodzenia (spękania podmurówki i wybrzuszenia przęsła).

*Kolizja z ogrodzeniem*

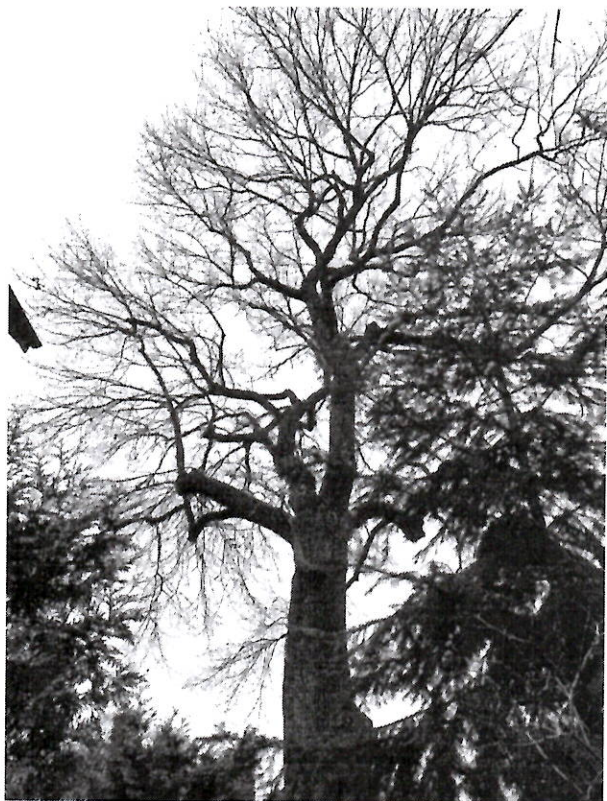
*Widok od północy – po lewej stronie widoczne zredukowane konary*

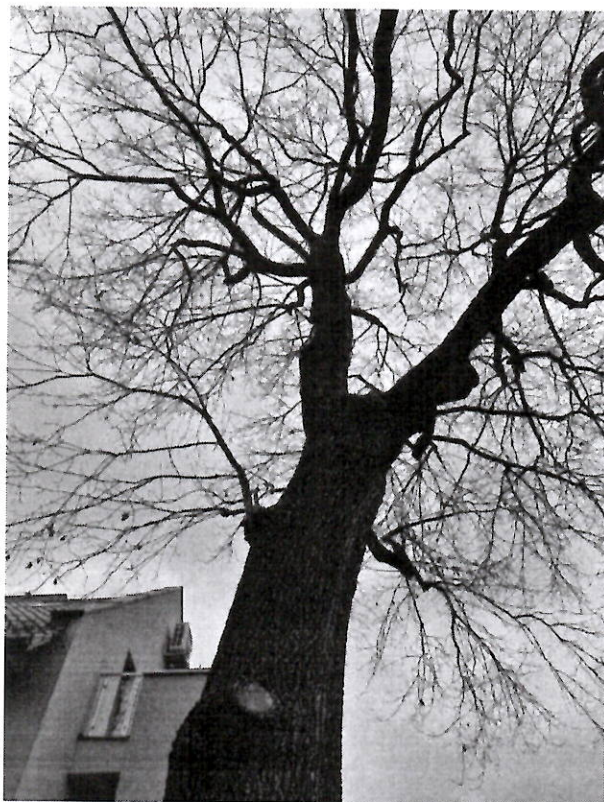
*Rozwidlenie pnia*
